**Rudolf P.  
Schaub**

Oberstleutnant  
a.D.,  
ehem. zugeteilter  
Stabsoffizier des  
Infanterie  
Regimentes 24  
6318 Walchwil

## Panzerkörper 16 – weiterer «Meilenstein» im Beschaffungsskandal

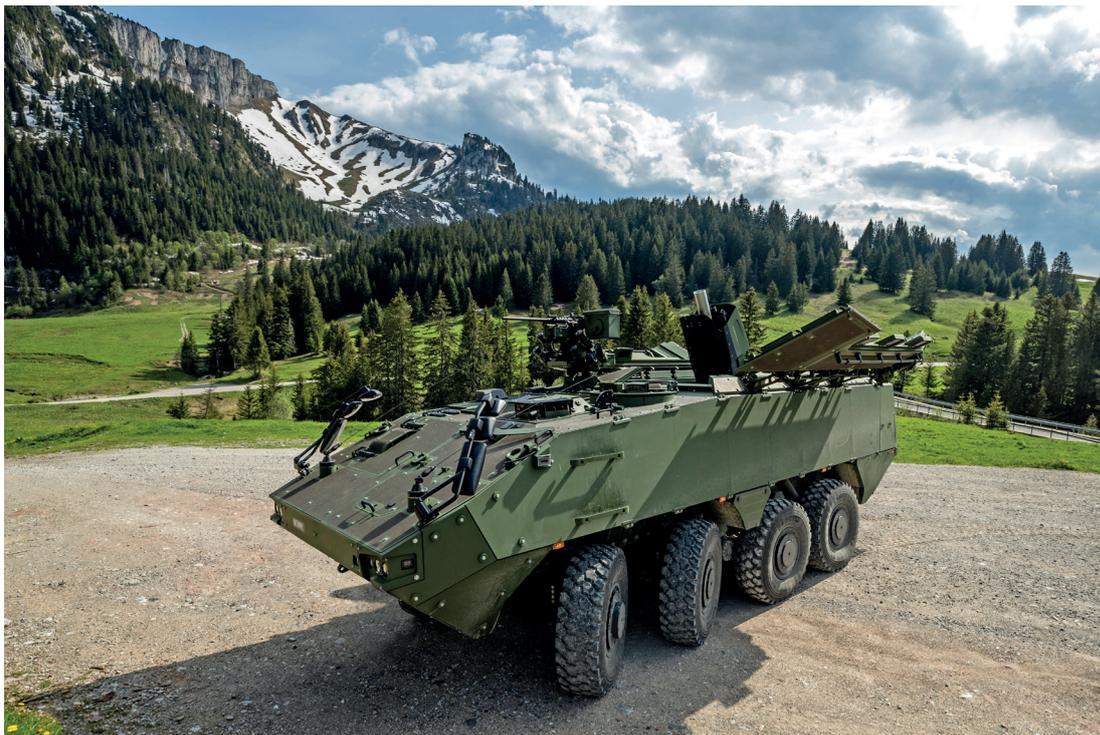
Bild 1: Panzerkörper 16 mit geöffneten Geschützraum-Deckeln

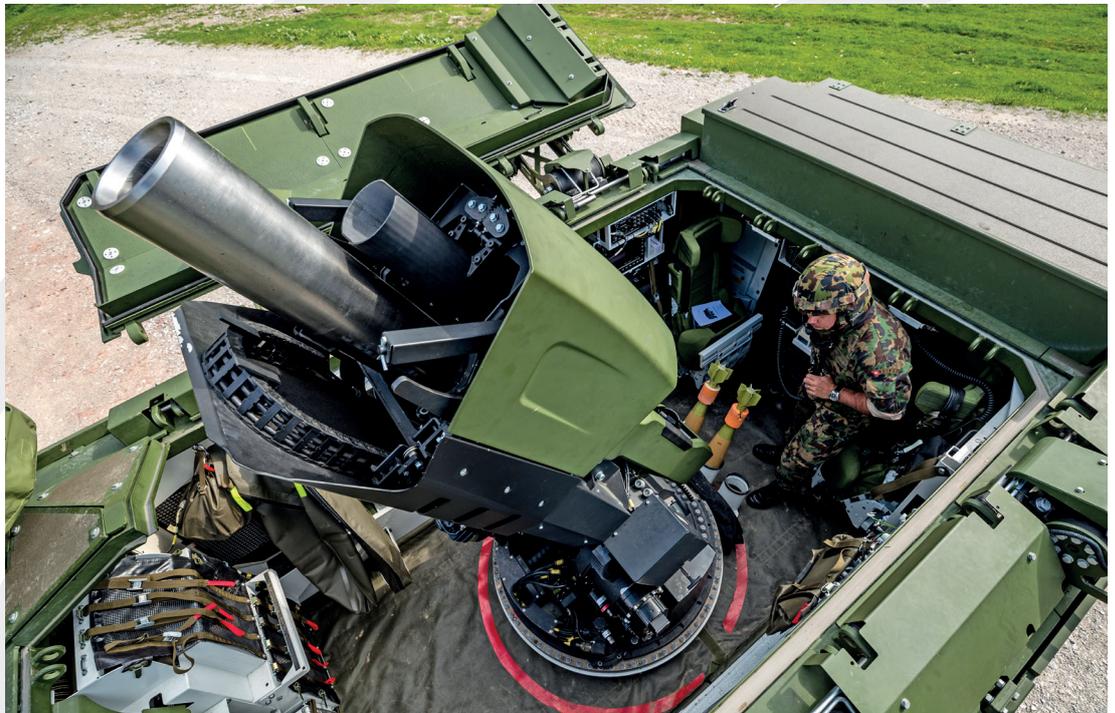
**Bild 2: Mörser «Cobra» mit Ladevorrichtung, aber ohne «Rohrdeckelautomat» zur Verhinderung von Wasser im Rohr aufgrund von Regen oder Schneefall**

Der im Panzer montierte Mörser «Cobra» von RUAG soll zwar in allen Elevationen um 360° drehbar sein, kann aber wegen des engen Geschützraumes (Bild 2) und des sperrigen Ladeautomaten auf dem Rohr (Bild 2) im Widerspruch zu den ursprünglichen Ankündigungen nur im Sektor 10 bis 14 Uhr (= 120°) in Fahrtrichtung (= 12 Uhr) schiessen. Dies wird den Einsatz des Panzers im Kampf erheblich erschweren, weil technische Stellungswechsel schon bei geringen

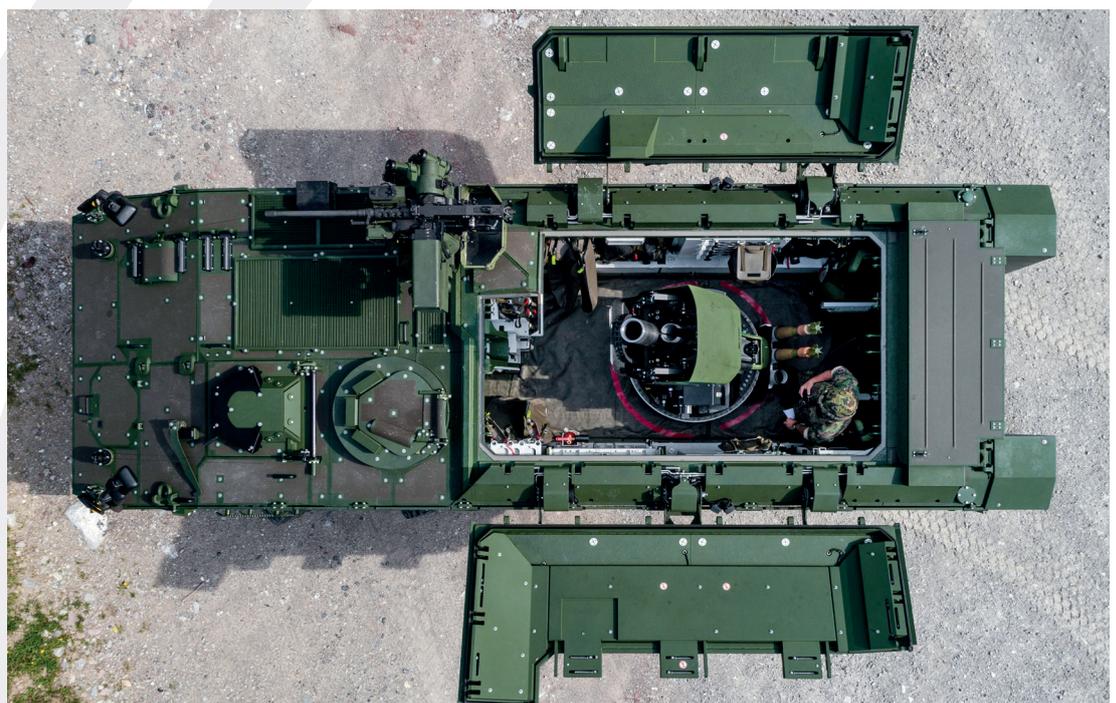
Bild 3: Geschützraum mit Mörser «Cobra»
